Может ли участь генуэзского моста Моранди постичь Шильонский виадук? | Le viaduc de Chillon pourrait-il partager le sort du pont Morandi?

Автор: Лейла Бабаева, [Монре-Генуя](#) , 16.08.2018.

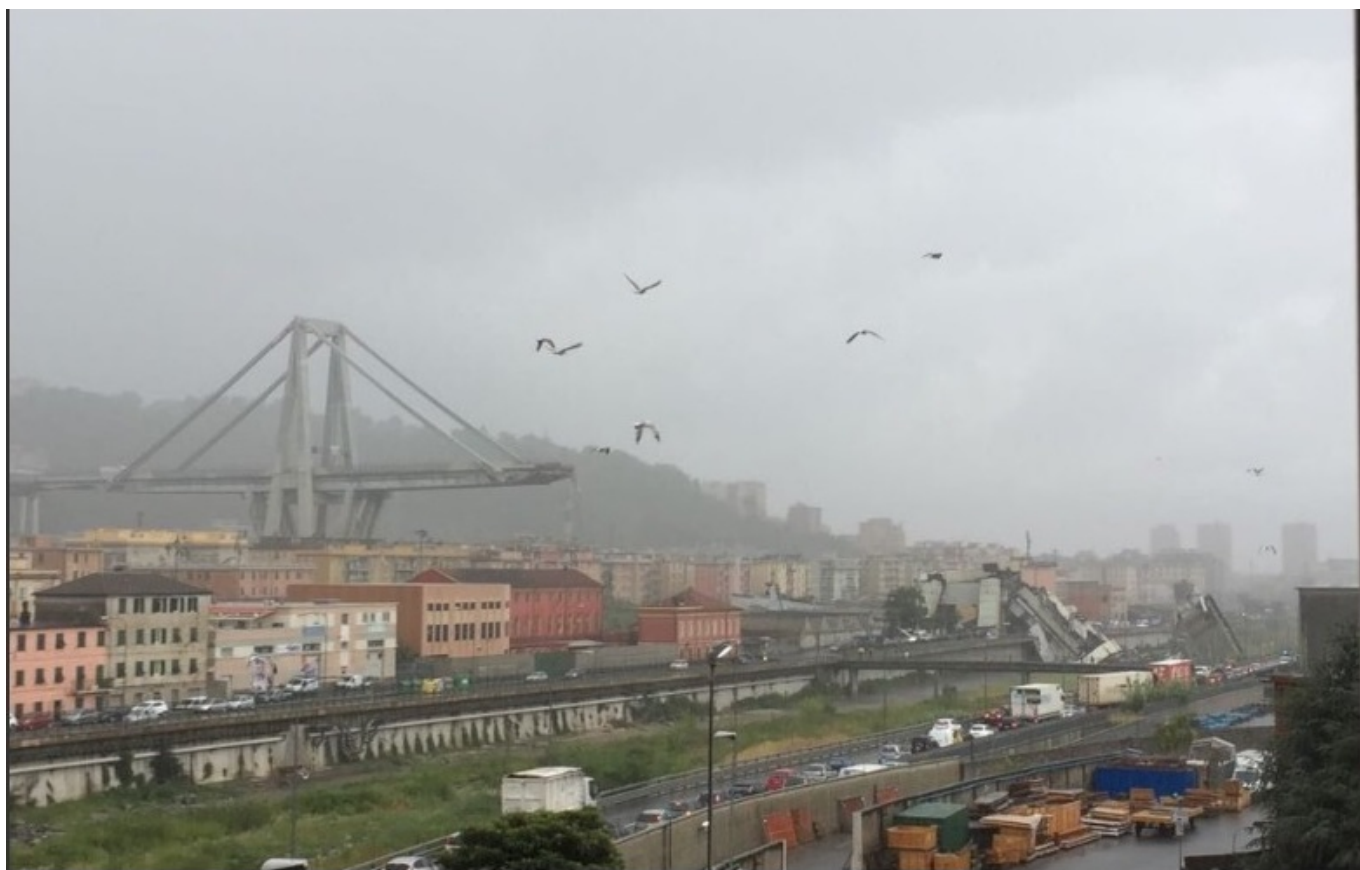
Италия в трауре (24heures.ch)

Во вторник 14 августа в Генуе обрушился пролет моста Моранди (Понте-Моранди). Секция длиной около 80 метров упала вместе с автомобилями на железнодорожные пути и здания. По предварительным данным, погибли более 30 человек. В связи с этим швейцарские эксперты задумались над возможными сценариями в Конфедерации.

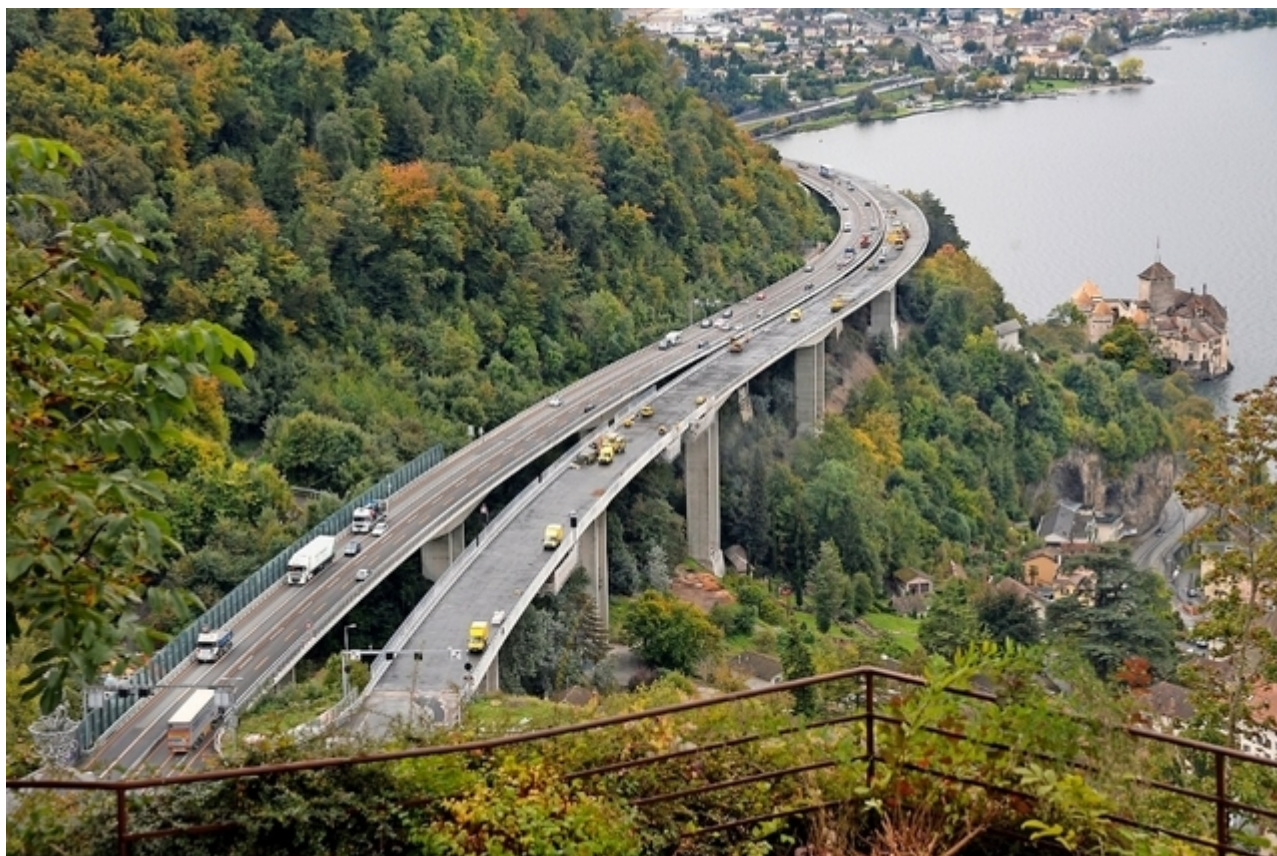
По своей форме Понте-Моранди подобен виадуку, проходящему над Шильонским замком в кантоне Во. Несмотря на то, что швейцарский мост был укреплен в 2014-2015 годах, сам собой возникает вопрос: не случится ли такая же катастрофа в Конфедерации? Мост в Швейцарии был открыт приблизительно в то же время, что и генуэзский, однако его построили по другой технологии. Виадук Моранди (первый в Европе железобетонный вантовый мост) имеет комбинированную опорно-вантовую конструкцию, при которой помимо опор дорожное полотно поддерживается тремя пилонами с вантами. Шильонский виадук, который является частью автомагистрали E27, ведущей из Швейцарии в Италию, пилонов не имеет.

Над Шильонским замком мчатся машины (24heures.ch)

Эжен Брувелер рассказал, что в Конфедерации мост был подвержен «раку бетона», который возникает при контакте бетона с водой. В результате ряда химических реакций в бетоне образуются кристаллы щелочного гидросиликата кальция, которые постепенно растут и спустя десятки лет раскалывают конструкцию изнутри.

В случае с Шильонским виадуком бетон со временем стал пористым, в него проникали влага и соли, которые могли повредить скрытую внутри металлическую арматуру. Строители соскоблили поврежденный бетон с опорных плит и нанесли на него 4-сантиметровый слой сверхвысокопрочного фибробетона, который затем был защищен битуминозным покрытием. На опорах такие работы не проводились, так как, по словам инженера Жака Перре, там не было обнаружено повреждений. Специалист напомнил, что работы проводились и в 1996-м, с целью снижения ползучести бетона, то есть, его деформирования под нагрузкой. Жак Перре добавил, что мост над Шильонским замком находится под постоянным наблюдением. При обнаружении аномалий власти будут немедленно проинформированы.
