## Может ли участь генуэзского моста Моранди постичь Шильонский виадук? | Le viaduc de Chillon pourrait-il partager le sort du pont Morandi?

Auteur: Лейла Бабаева, [Монтре-Генуя](#) , 16.08.2018.

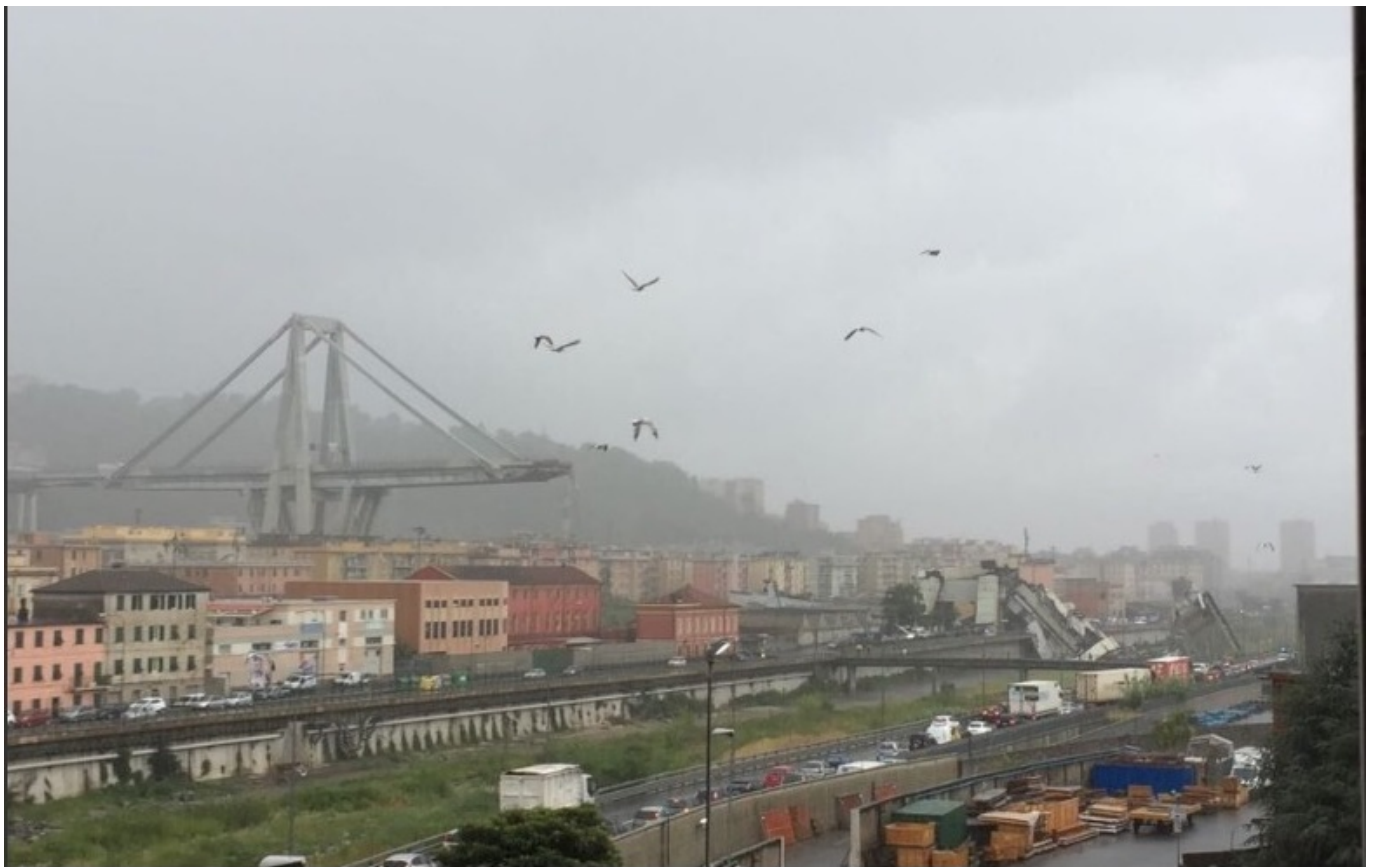
Италия в трауре (24heures.ch)

Во вторник 14 августа в Генуе обрушился пролет моста Моранди (Понте-Моранди). Секция длиной около 80 метров упала вместе с автомобилями на железнодорожные пути и здания. По предварительным данным, погибли более 30 человек. В связи с этим швейцарские эксперты задумались над возможными сценариями в Конфедерации.

Мост высотой 50 метров соединял две части города, проходя над рекой Полчевера. Понте-Моранди является частью автомобильной трассы A10, которая тянется вдоль побережья Средиземного моря и соединяет Геную и приграничный с Францией город Вентимилья. Виадук назван в честь своего создателя, итальянского инженера Рикардо Моранди. Он был построен 60 лет назад, в 2016 году прошел реконструкцию.

Газета 24heures приводит слова профессора инженерного факультета Университета Генуи Антонио Бренчика, который считает, что при постройке рухнувшего моста была допущена ошибка. Уже в 80-х годах прошлого столетия водители чувствовали, как машины подрагивают, проезжая по выбоинам и бугоркам на поверхности виадука. Эти изъяны были устранены, однако структура моста осталась без изменений. Эксперт добавил, что строители не учли также вероятность землетрясения, и напомнил, что в мире всего три таких моста – два других расположены в Ливии и Венесуэле. Кстати, последний, построенный по проекту Рикардо Моранди, также пострадал: в 1964 году он частично обрушился, когда в него врезался нефтяной танкер.
